REABILITAÇÃO DE EDIFÍCIO PARA AMPLIAÇÃO DE SEDE DA EMPRESA CRITICAL SOFTWARE, EM COIMBRA - PROJECTO DE AMPLIAÇÃO

O PROJECTO DE CONSTRUÇÃO, AMPLIAÇÃO E REABILITAÇÃO DESENVOLVIDO PELA CENTRAL PROJECTOS PARA A SEDE DA CRITICAL SOFTWARE PASSOU POR DUAS FASES: O PROJECTO INICIAL DE UM EDIFÍCIO NOVO E A POSTERIOR AMPLIAÇÃO, TENDO POR BASE A REABILITAÇÃO DE UM EDIFÍCIO INDUSTRIAL ANEXO À ACTUAL SEDE. O OBJECTIVO É REQUALIFICAR O EDIFÍCIO E ADEQUAR O ESPAÇO ÀS NECESSIDADES DE UM ESCRITÓRIO.

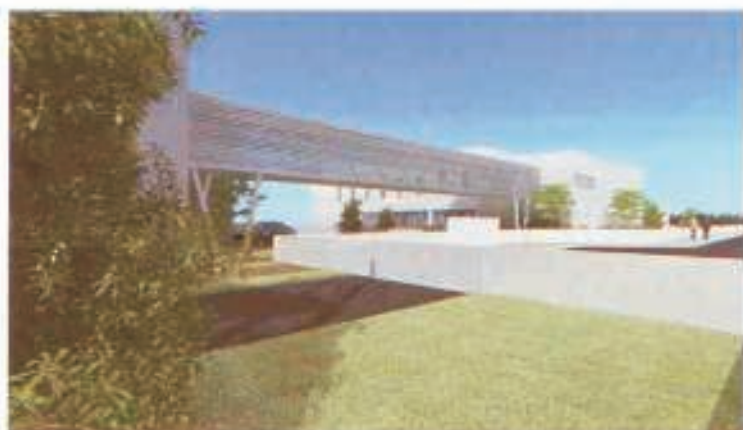
Passadizo de ligação entre os dois edifícios

Para estabelecer esta ligação entre o edifício existente e o edifício requalificado foi projectado um passadico, a partir do piso 1, com 33m de extensão e um vão máximo de 24m, em secção fechada com cobertura em chapa metálica e com painéis de vidro nas laterais. Ver figura 6 Passadico.

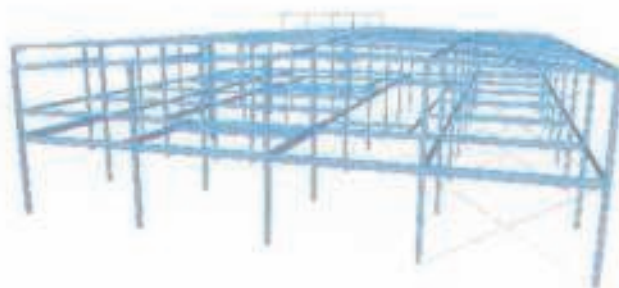
4. Modelo de cálculo da estrutura metálica do edifício

Os pisos acima do solo são constituídos por estrutura metálica, que apresenta uma grande diversidade de ligações e perfis. A sua caracterização foi de extrema importância para se simular o comportamento global da estrutura.

A estrutura foi conservada na sua maioria à excepção de alguns perfis que tiveram que ser deslocados para se obter novas aberturas para instalação de escadas. Foi ainda possível verificar que no edifício não existiam travamentos suficientes numa das direcções pelo que se projectou uma série de travamentos complementares.

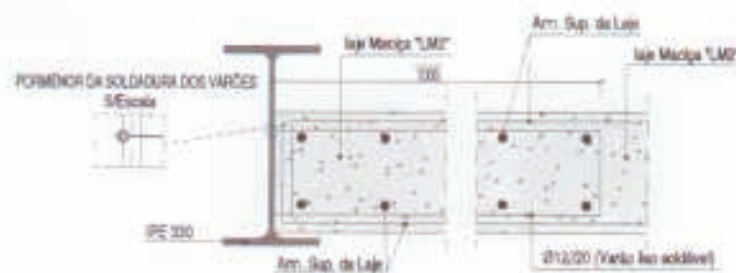
5. Formeiras construtivas de Cajas de betão

Outra particularidade foi a existência de dois pátios exteriores onde a aplicação de VIRROC não é aconselhada. Para resolução desta situação

foi proposta a construção de uma laje metálica com varões soldados aos perfis metálicos principais, sem recurso a enformados, mantendo assim a cota de piso.
